Aruanne:	06-10-22	26.Okt.2006
-----------------	----------	-------------

Termograafiline uuring vesipõrandakütte lekekoha avastamiseks.

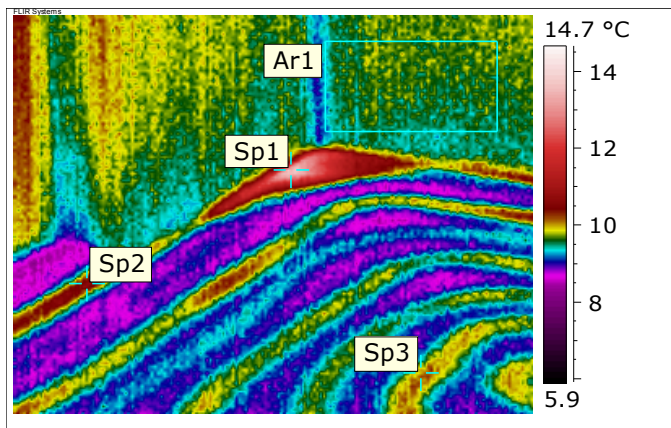
Anomaalia väljendub kontuurile miteiseloomuliku soojuseemissioonina. Termopiltidel näha punkti Sp1 äratuntavalt kiirem soojenemine kui ülejäänud põranda pinnal mille all kontuur asetseb.

Object Parameter	Value
Emissivity	0.95
Object Distance	2.0 m
Reflected Temperature	20.0 °C
Atmospheric Temperature	8.0 °C
Atmospheric Transmission	0.99
Label	Value
Sp1	13.4 °C
Sp2	10.6 °C
Sp3	10.1 °C
Ar1: Max	10.0 °C

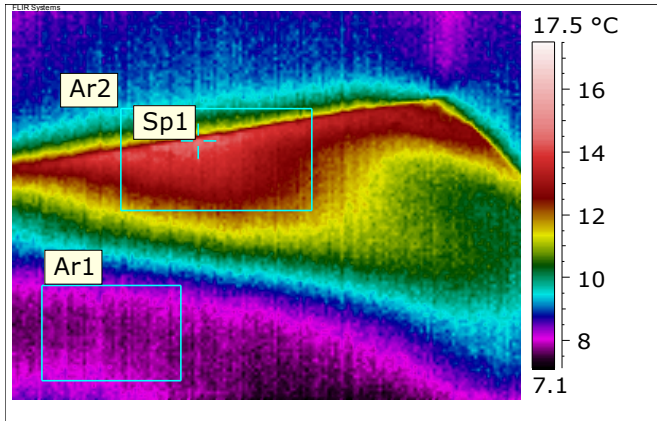
IR_07

Avastatud kontuuri anomaalia mis viitab lekkele asub ruumi välisnurgas,(välisuksest vasakul ja otsaseina aknast paremal) oletatav lekkekoha tsepter asub nimetatud nurgast 25 -35 cm välisukse poole otse kipsseina all.

Object Parameter	Value
Emissivity	0.95
Object Distance	2.0 m
Reflected Temperature	20.0 °C
Atmospheric Temperature	8.0 °C
Atmospheric Transmission	0.99
Label	Value
Sp1	14.6 °C
Ar1: Max	8.6 °C
Ar2: Max	14.7 °C
